## Ölverlust, linke Motorseite, XT / TT 350, 250

## Demontage der Lichtmaschine

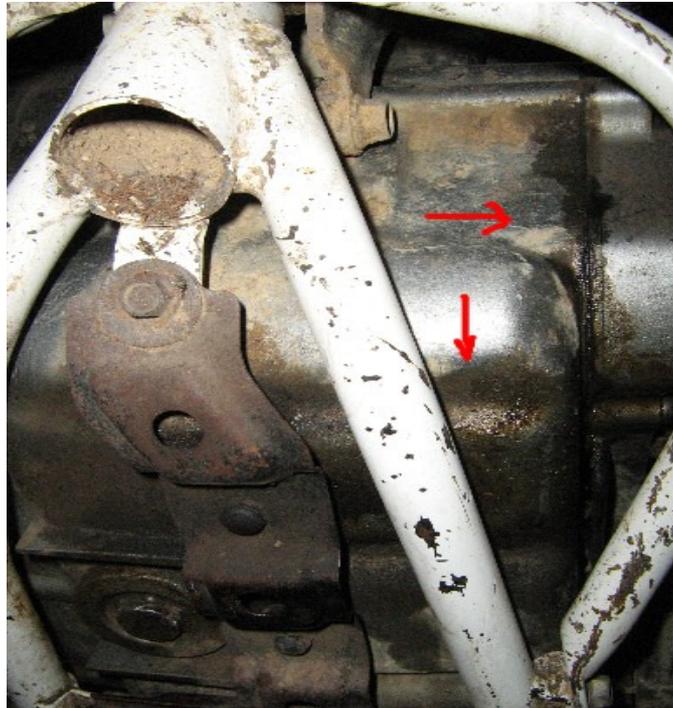
Ein Problem, welches an der XT / TT 350 vorkommen kann, ist ein Ölverlust im unteren Bereich der linken Motorseite.

Hier auf dem Bild mit roten Pfeilen markiert.

Zuerst sollte man den genauen Ölaustritt orten, dazu muss das Polrad und die Lichtmaschine demontiert werden. Die Fehlerquelle kann entweder ein defekter Kurbelwellen-Simmerring sein, oder ein notwendiges Abdichten von 3 Bohrungen hinter der Lichtmaschine mit Flüssigmetall. (Produktionsfehler), bei mir aus dem oberen Gewinde, links.

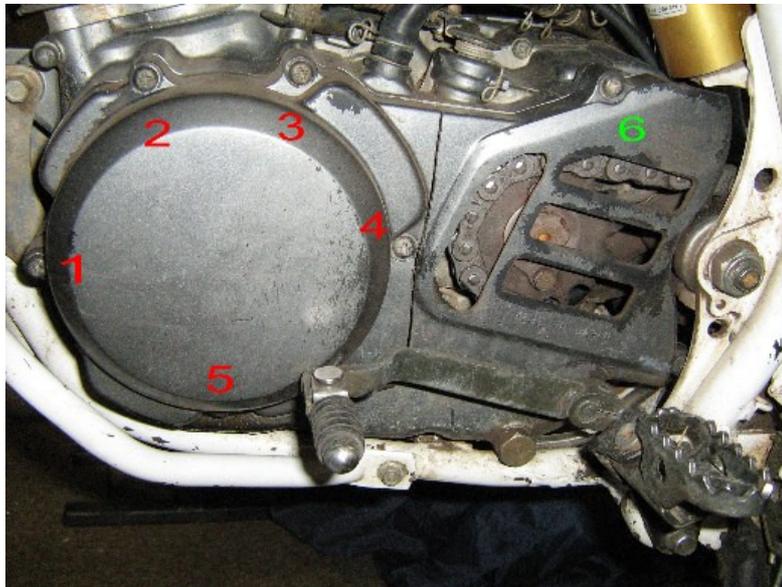
Dazu die Schrauben 1-6 lösen und den Schalthebel abbauen.

Auf dem Bild ist eine modifizierte Abdeckung zu sehen. Sie wurde durchgesägt, so dass der rechte Teil sowie der Schalthebel nicht abgebaut werden müssen.

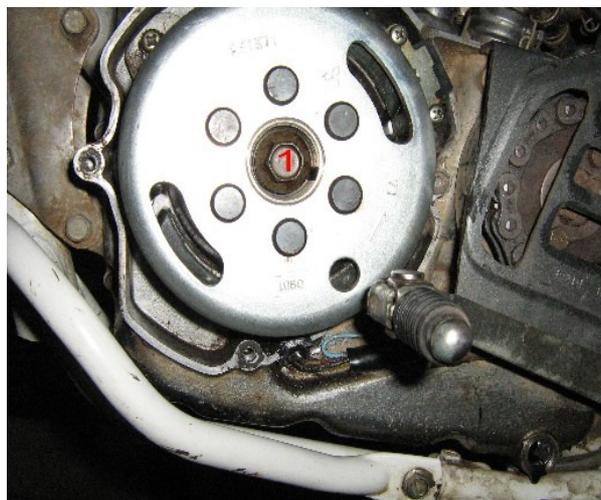
Polrad TT 350  
(XT 350 ist ähnlich), Schlüsselweite 14 mm

Zuerst die Halteschraube (1) lösen.

Damit das Polrad nicht mitdreht, muss man entweder einen Luftdruck-Schlagschrauber benutzen, oder einen Gang einlegen und per Hinterradbremse blockieren.

Wenn die Halteschraube (1) rausgedreht ist, kommt das Spezialwerkzeug zum Einsatz.

In das Loch steckt man jetzt die M8 Schraube. Sie dient als Widerlager für den Polradabzieher. Den Abzieher bekommt man in fast jedem Rollerladen.

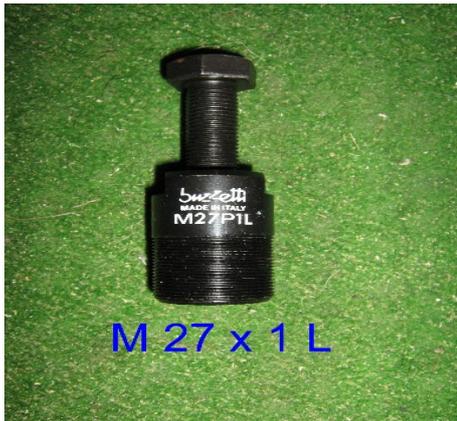
M 27 x 1 L

Nun den Polradabzieher einschrauben. **Er hat ein Linksgewinde, also *linksum* festdrehen.**

Mit einem **22er** Gabelschlüssel hält man den Abzieher, mit einem **19er** Ringschlüssel dreht man die Schraube des Abziehers rechtsrum rein. Mit etwas Kraftaufwand sollte das Polrad dann runtergehen.

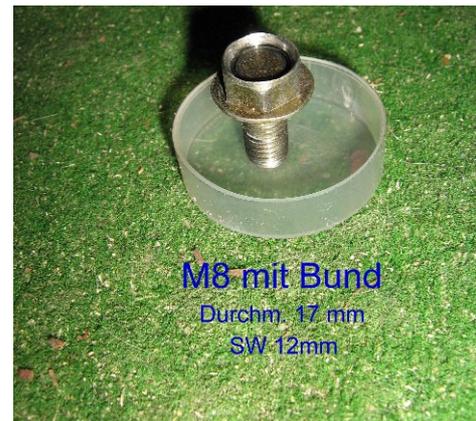
Schraube als Gegenlager

M8 mit Bund  
Durchm. 17 mm  
SW 12mm

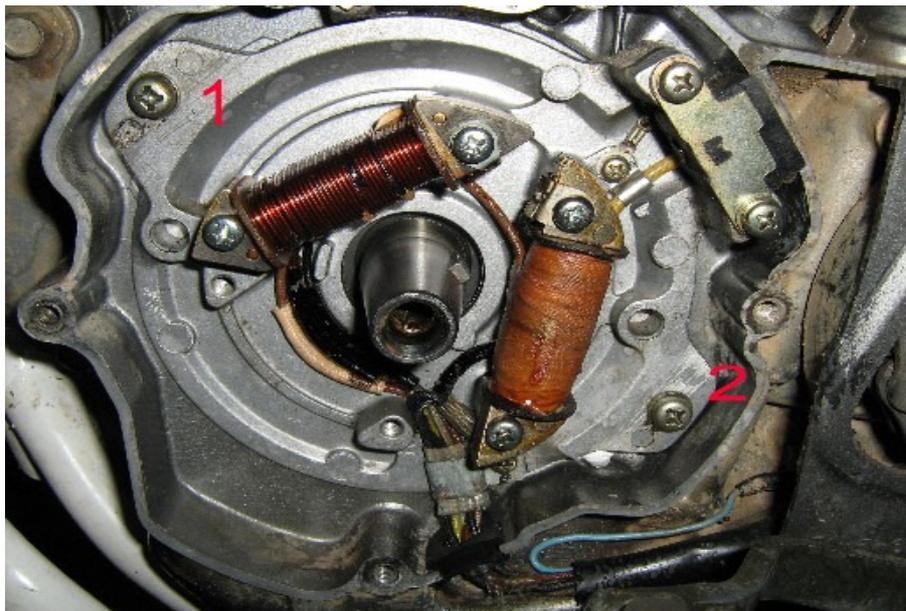
Lichtmaschine TT 350

Zum Abbauen der Lichtmaschine jetzt die Schrauben 1 + 2 lösen.

Bei meiner Maschine tropfte es aus dem Gewinde der Lichtmaschinenhalteschraube 1 heraus.

Zur Problembhebung hab ich das Gewinde sauber gemacht und mit **Bremsenreinger** entfettet. Dann **HYLOMAR** Gehäusedichtung, mit der bei der Tube beiliegenden Spitze, ins Gewinde gedrückt. Ebenso etwas davon auf die geplanten Flächen, auf der die Lima-Platte aufliegt.

Sicherheitshalber bekamen die „neuralgischen 3 Punkte“ auch einen Klacks ab. Die Dichtung für die Lichtmaschinen u. Ritzelabdeckung hab ich mir aus Dichtungspapier dann selber zugeschnitten. Dichtungen einzeln gibt es z.B. bei [www.kedo.de](http://www.kedo.de).

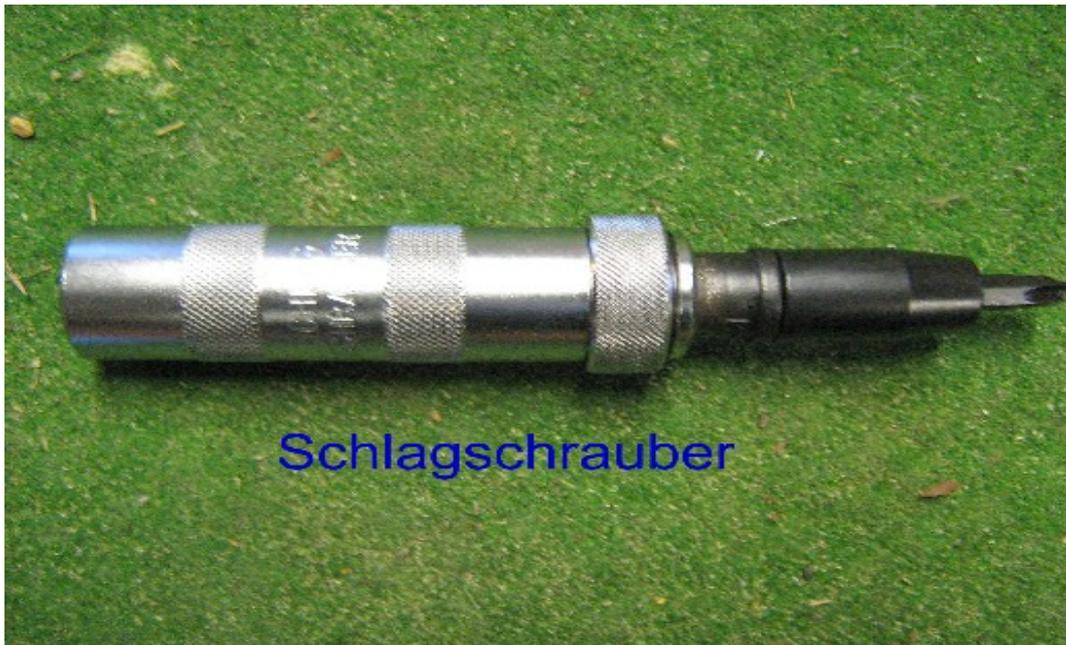
Diese LiMa - Schrauben sitzen häufig bombenfest. Damit man den Kreuzschlitz nicht ruiniert, benutze ich zum Lösen einen manuellen Schlagschrauber.

Dieses Werkzeug gibt es z.B. bei Louis zu kaufen.
